Orgel in Calmesweiler, St. Pius

Die Kirche soll im Herbst 2025 profaniert werden. Die Orgel steht zum Verkauf. Ich habe die Orgel am 25. Juni 2025 untersucht. Hier eine kurze Beschreibung:

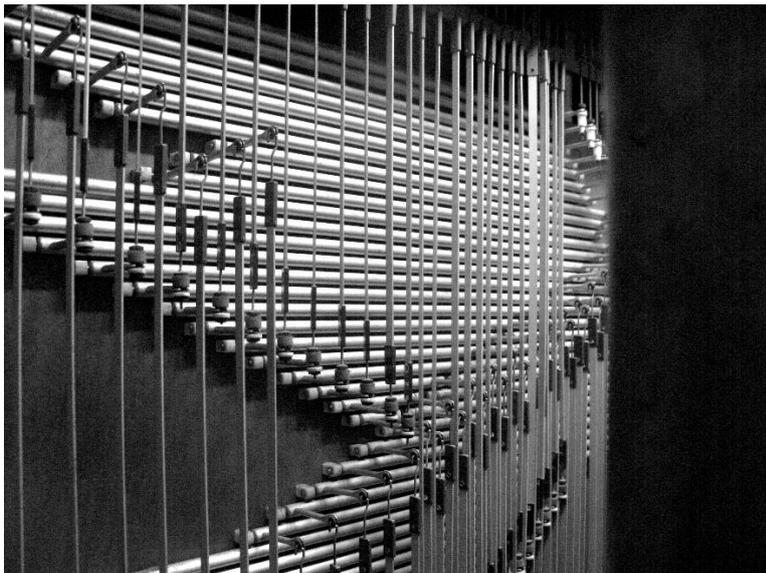
Wellenbrett

Insgesamt handelt es sich um eine recht schön klingende Orgel, die gut funktioniert und nur einzelne, „übliche“ Defekte aufweist. Die Windversorgung ist im pleno gut ausreichend – trotz eines hörbaren Lochs im Schwimmerbalg. Die verwendeten Bauteile sind zeittypisch: Wellen aus Aluminium, Plastikdöckchen für die Wellenachsen. Diese Dinge würde man heute nicht mehr verwenden, sie funktionieren in Calmesweiler aber tadellos. Die Verschmutzung ist stark. Weder Holzwurm noch Schimmel wurden angetroffen. Die Pfeifen sind durchweg in gutem Zustand. Fünf große Zungenpfeifen haben offenbar nicht mehr in das Gehäuse gepasst und stehen hinten auf dem Stimmgang.

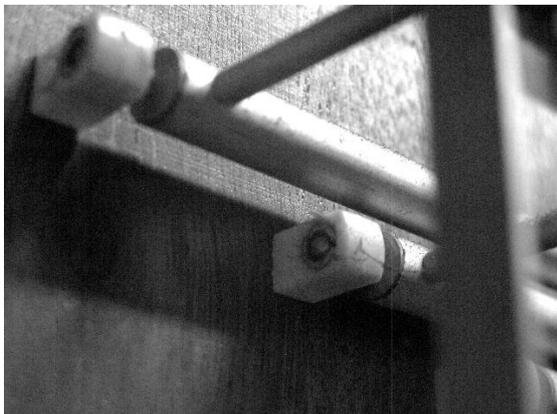
Wellen mit Plastik-Achslagern

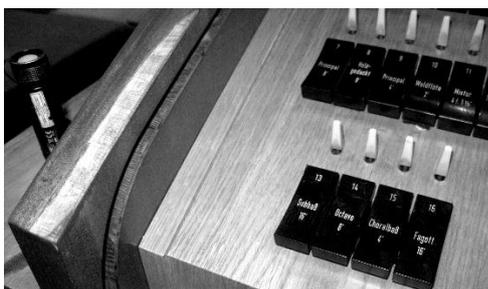
Das Spieltischgehäuse und der Spieltisch sind in gutem Zustand; einzig an beiden Seitenwangen ist Furnier abgesplittert:

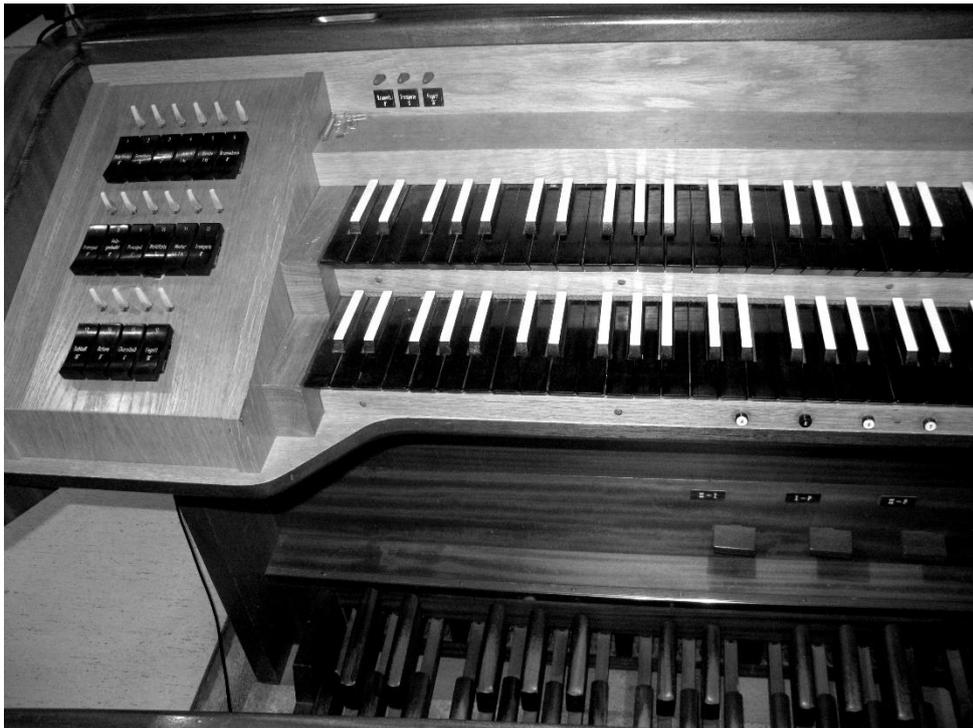
Spieltisch

- Prinzipal 4' lässt sich nicht schalten (in beiden Kombinationen)
- Viele Tonausfälle in Hauptwerkstrompete (Schmutz an Zungenblatt?)

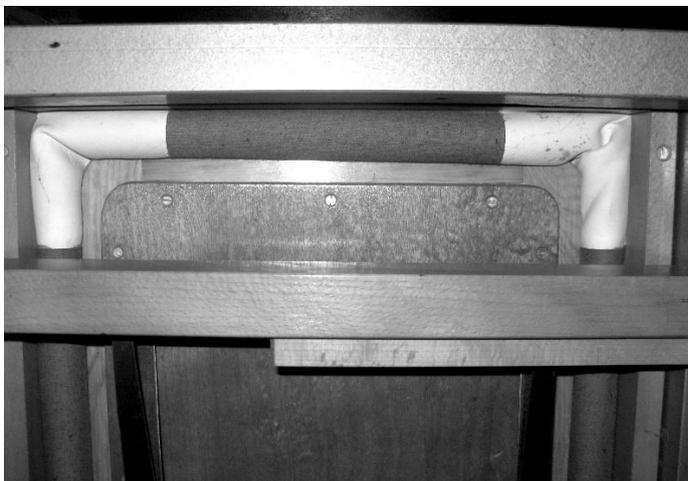
Windladenbalg

Bei einem Windladenbalg, der von unten einsehbar war, war die Belederung in bester Ordnung:

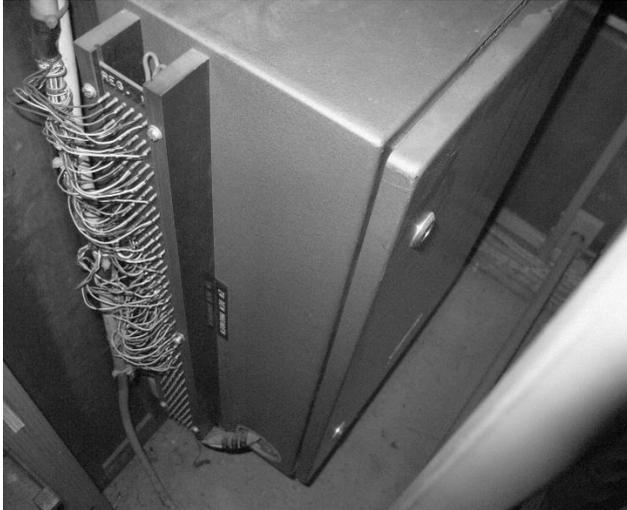
Die **Niedervoltelektrik** mit dem alten Gleichrichter entspricht wohl nicht mehr den aktuellen Vorschriften. An einem neuen Standort sollte man hier einiges erneuern.

originaler Gleichrichter und Verdrahtung

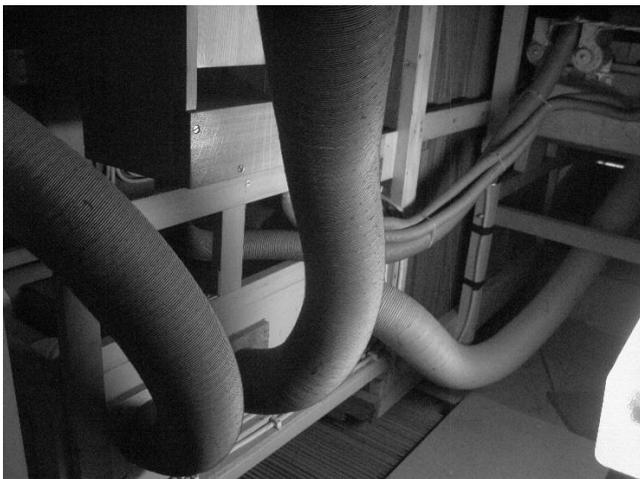
*zeittypisch bei Mayer:
viele Pappkondukten*

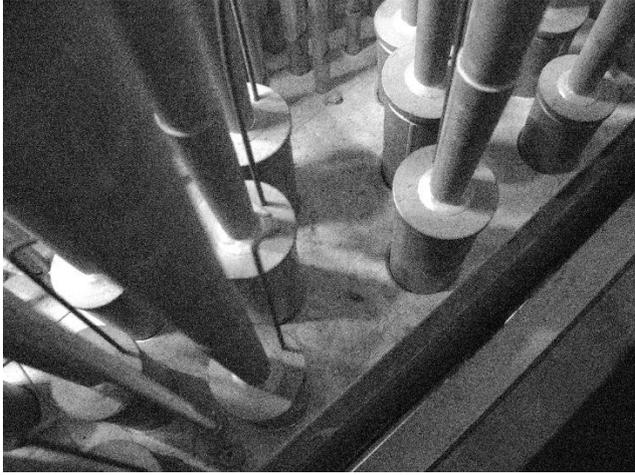
Zungenpfeifen, Schmutz auf Rastern
