Bischöfl. Generalvikariat Trier

Orgel in Saarwellingen, St. Pius (Mayer 1968, 6/II)

ZB 1.1.3
Orgelsachverständige

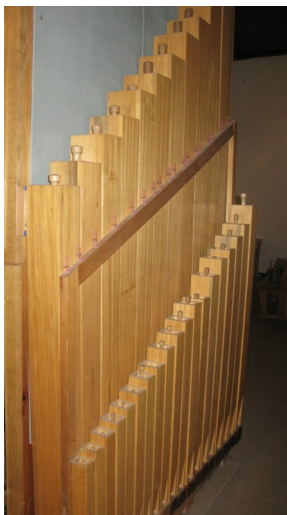
Subbaß

Anordnung der Teilwerke: Die Manualwerke stehen hinter dem Prospekt, die 30 Subbaßpfeifen sind hinter der Rückwand aufgestellt.

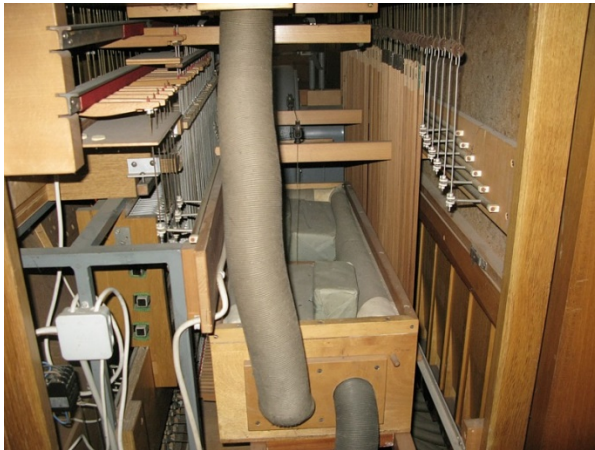
Mechanik, Schwimmerbalg, Flexkondukten

Verschmutzung: Eine Reinigung wäre im Zuge eines Umsetzens naheliegend.

Die Windkanäle sind aus Pappe (Flexkondukten).

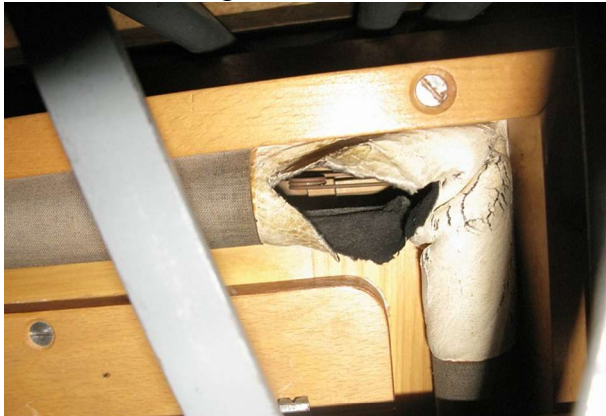
Der Schwimmerbalg ist dicht; der Windladenbalg aber hat ein großes Loch, das für lautes Luftrauschen sorgt. Er muss neu beledert werden.

Blick nach oben: Ladenbalg mit Loch
