Orgel in Calmesweiler, St. Pius

Die Kirche soll im Herbst 2025 profaniert werden. Die Orgel steht zum Verkauf. Ich habe die Orgel am 25. Juni 2025 untersucht. Hier eine kurze Beschreibung:

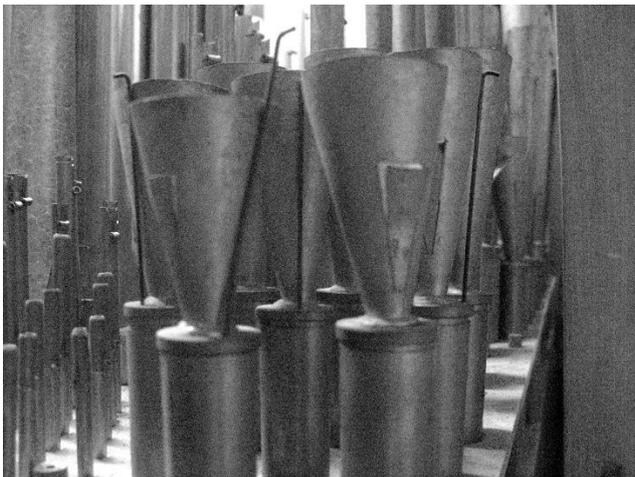
- Prinzipal 4' lässt sich nicht schalten (in beiden Kombinationen)
- Viele Tonausfälle in Hauptwerkstrompete (Schmutz an Zungenblatt?)

Innenpfeifen, rechts Trompete
