Bischöfl. Generalvikariat Trier

Orgel in Saarwellingen, St. Pius (Mayer 1968, 6/II)

ZB 1.1.3
Orgelsachverständige

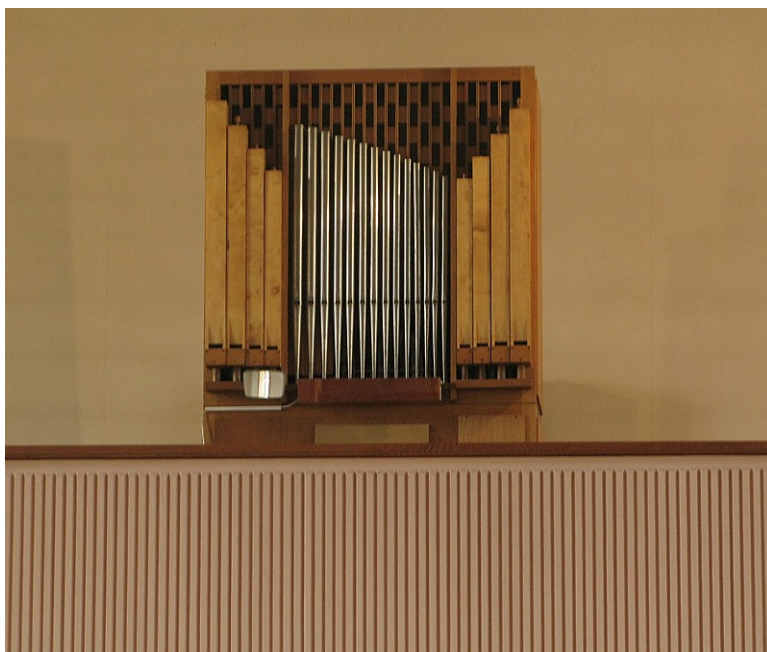
Eine kleine sechsregistrierte Orgel wird im Laufe des Jahres 2019 zum Verkauf stehen. Es handelt sich um ein im Jahre 1968 von der Firma Hugo Mayer (Heusweiler) erbautes Instrument. Spieltraktur und Registertraktur sind mechanisch (Kegellade).

Das Werk befindet sich in Saarwellingen auf der Empore. Der dreiteilige Prospekt besteht aus Metallpfeifen in der Mitte (Blockflöte 4' c^o bis cs¹, Überlängen), flankiert von Holzpfeifen (Gedeckt 8' C-G).

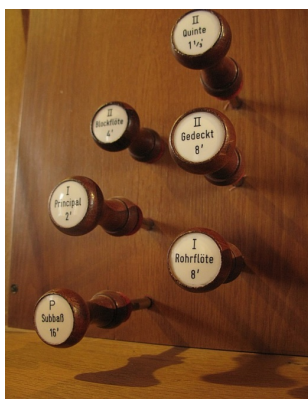
1. Manual:
C-g³
Rohrflöte 8'
Principal 2'

2. Manual:
C-g³
Gedeckt 8'
Blockflöte 4'
Quinte 1 1/3'

Pedal:
C-f¹
Subbaß 16'
Normalkoppeln als Tritte
